שם התכנית: "תכנית מתאר כוללנית למועצה האזורית תמר".

סקר שימור בכל תחום התכנית.

נערך עבור: מועצה אזורית תמר.

דקל גודוביץ

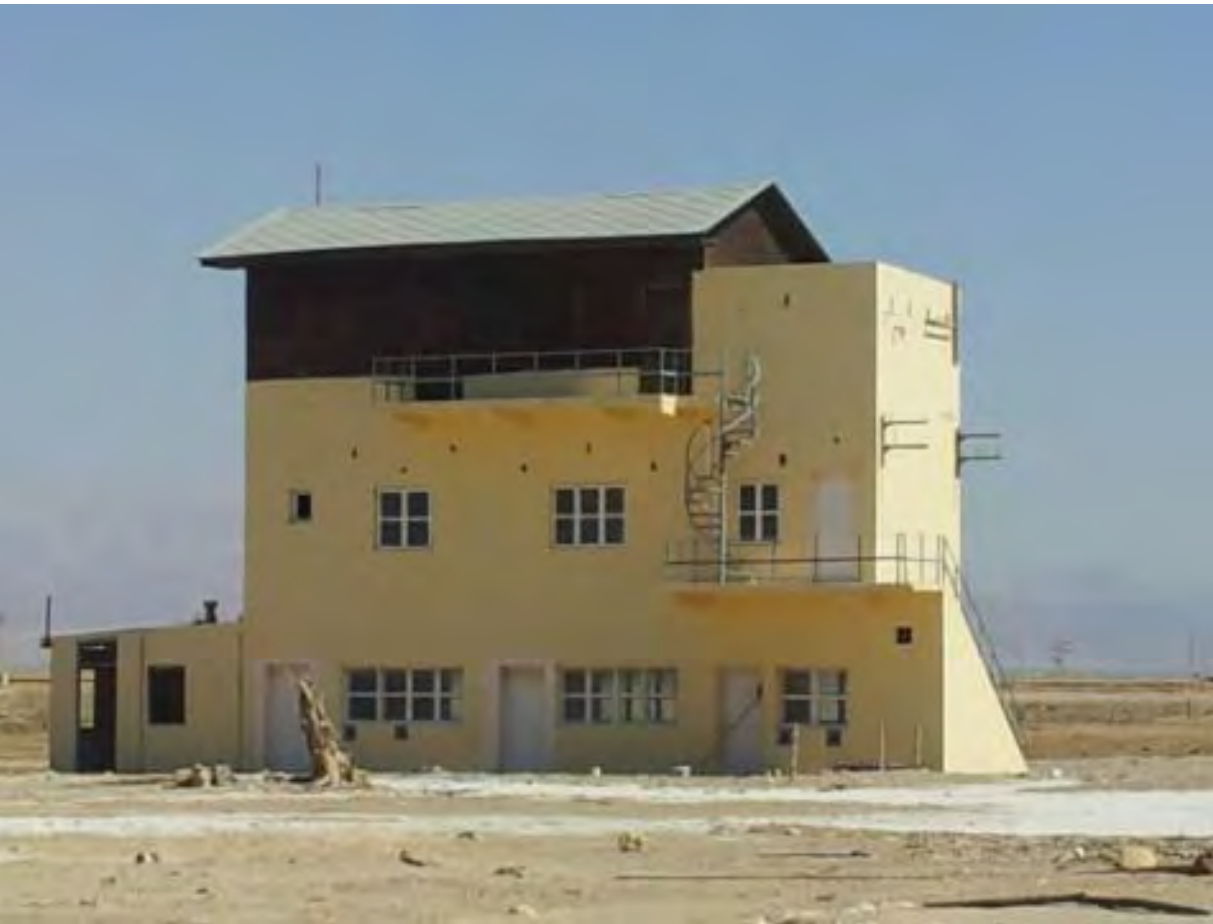
מבנה בית הביטחון, חזית צפונית. תצלום שנות 20013-2012 (לאחר שעבר שימור)

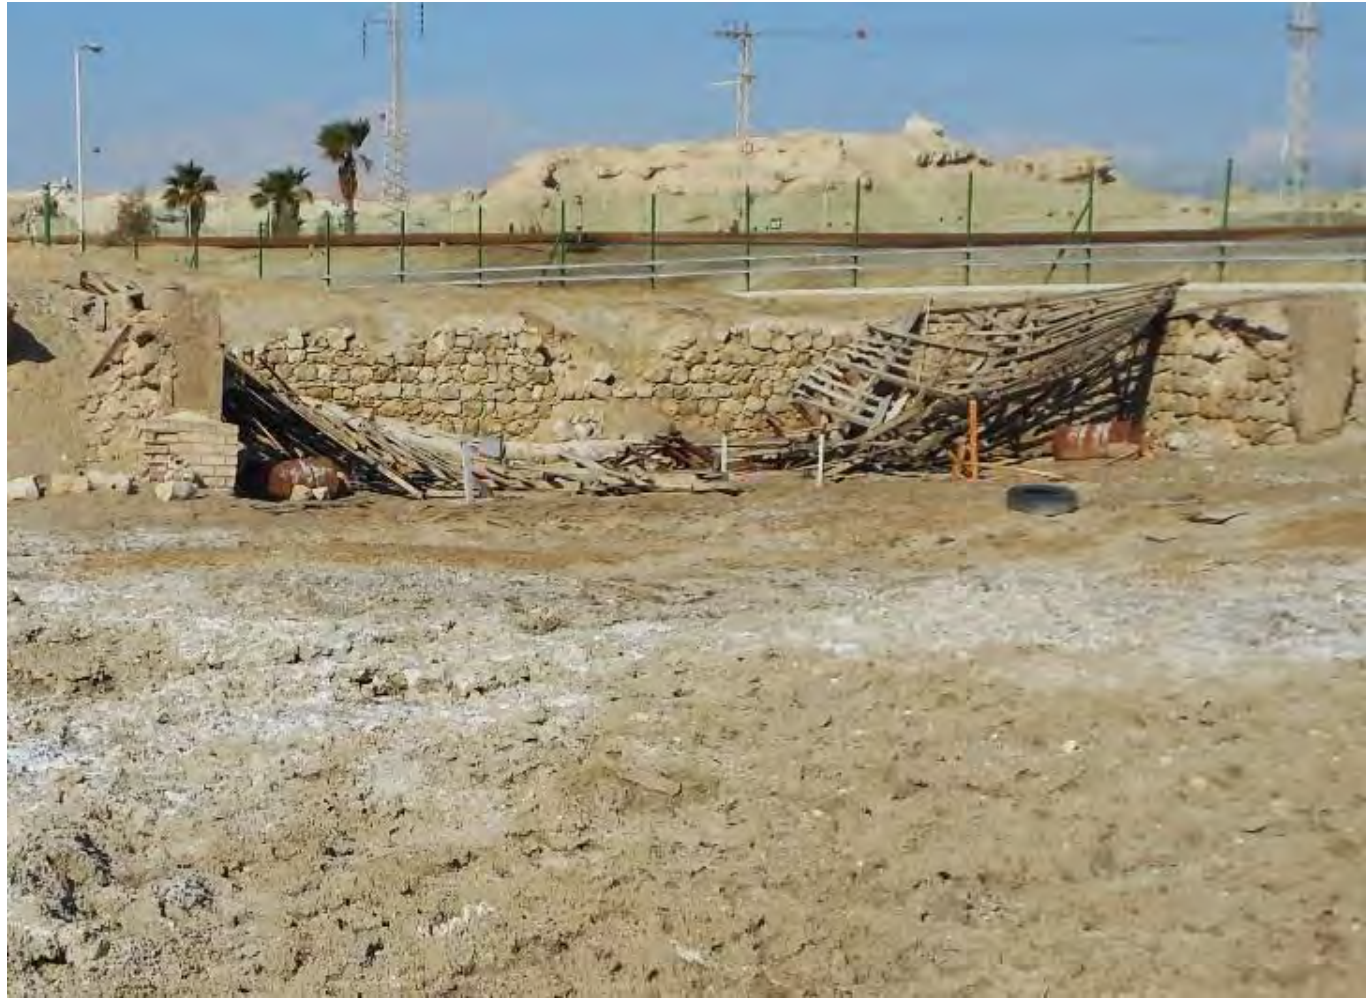
סככה למטוס קל, מפעלי ים המלח

סככה מלבנית במידות כ- 12.00/10.00 מ', תחומה/מחופרת בתל אדמה ב- 3 מצלעותיה. הצלע הרביעית פתוחה לכיוון צפון-מזרח. הדפנות הסגורות בנויות באיכות ירודה - בטון עם זיון ברזל מועט וחיפוי אבן לקט מקומית מסותתת קלות. גובה הקירות כ- 1.5 מ'. גג הסככה היה דו שיפועי, עם קונסטרוקציית קורות עץ ומעליה חיפוי לוחות עץ. באתר ניתן לראות שרידים של לוחות עץ שנרקבו. כמו כן, באתר נמצא גמלון עץ עם 2 פתחים קטנים שסגר את גמלון הגג בצלע ה-דרום-מערבית. בגמלון 2 פתחים קטנים כעין חלונות ששימשו כנראה לאוורור הסככה.

צילום מ- 22.01.2017, מתוך תיק תעוד למועצה האזורית תמר, שהוכן על ידי אדריכלית קורה גלעדי מחברת גלעדי

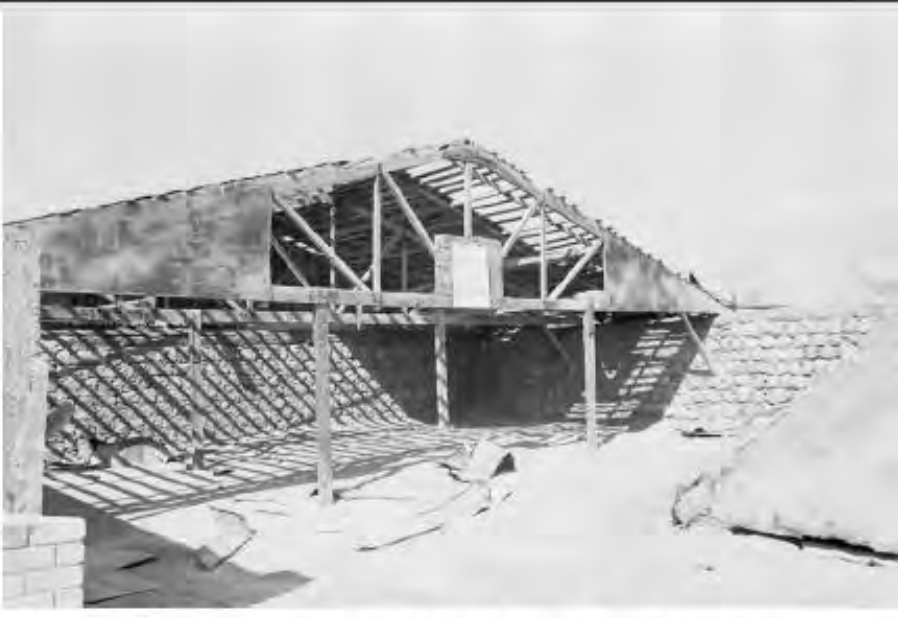
סככת המטוסים של מפעל האשלג - מפעלי ים המלח
הסככה כמעט בשלמותה, למעט חיפי הגג שאינו שלם. עמודי התמיכה הקדמיים הם ככל הנראה תוספת מאוחרת לתמיכה בלבד.
מקור: אוסף פרטי, דב גביש, תאריך הצילום לא ידוע.

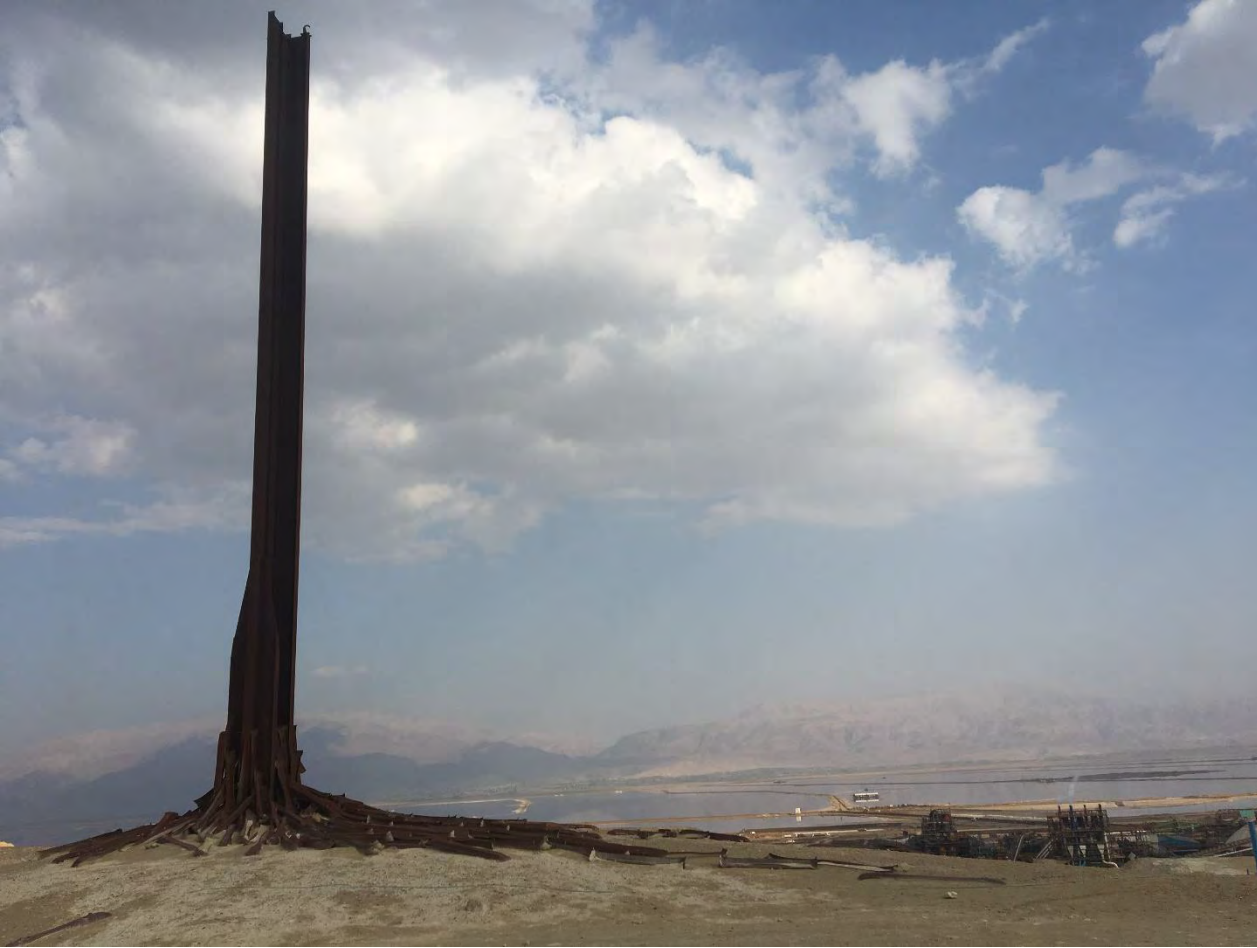
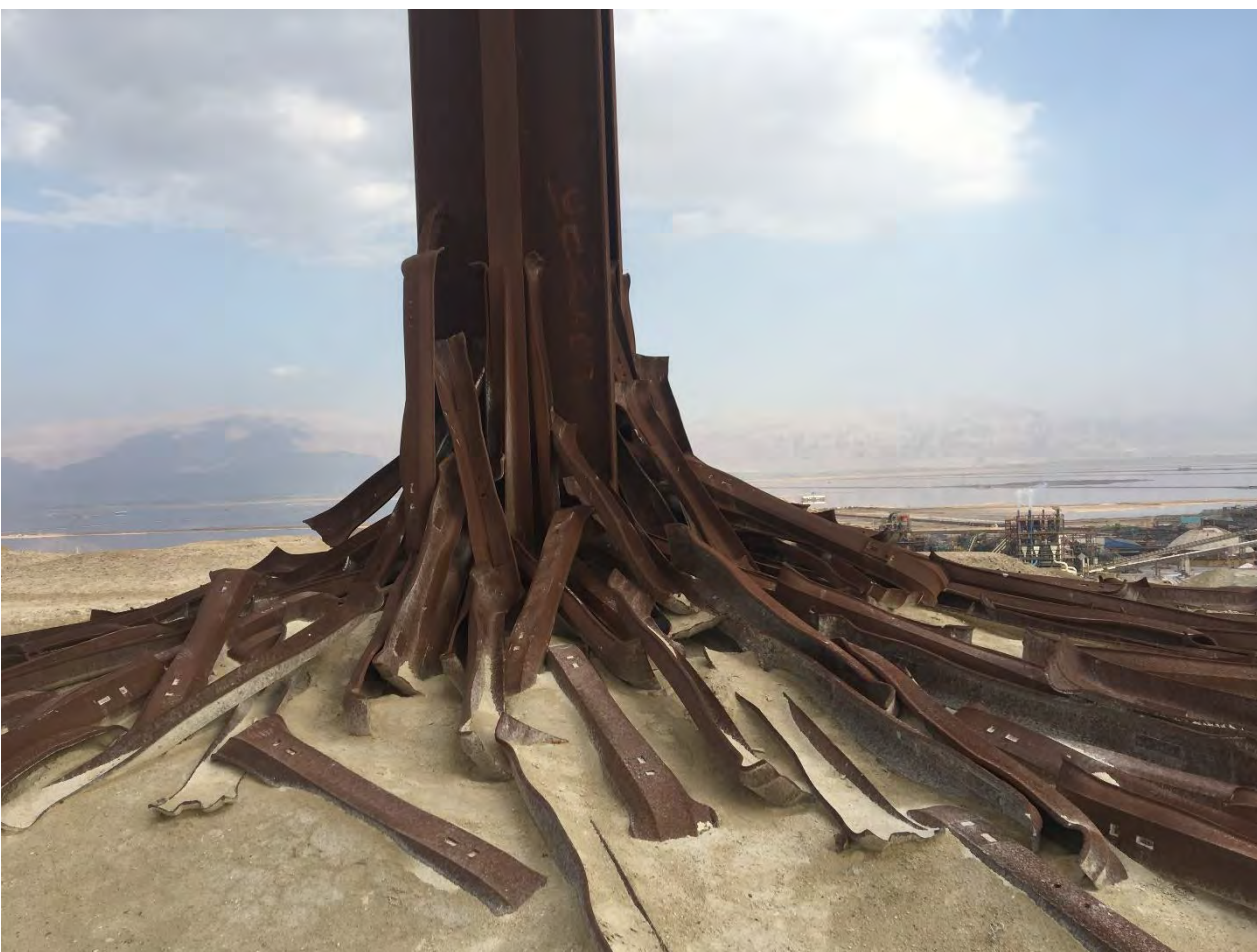
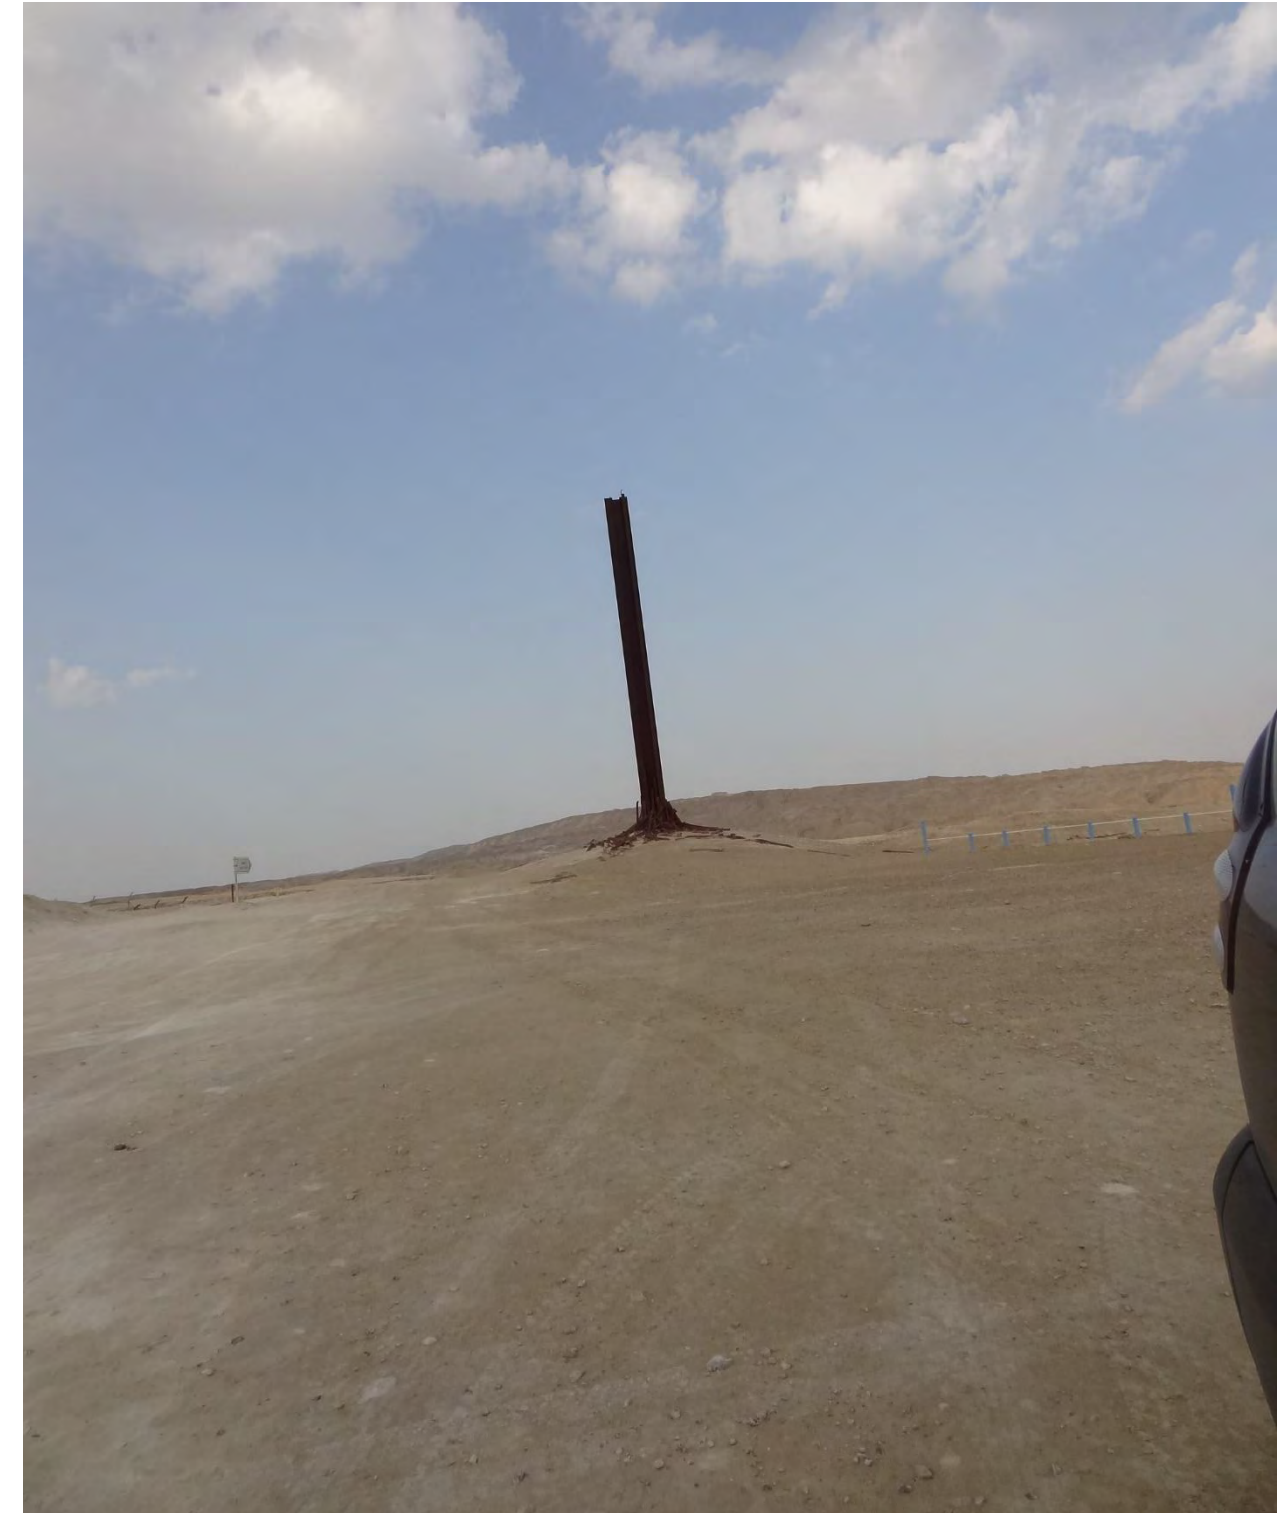
אנדרטת מצב האדם

אנדרטה בצורת מגדל פלדה גבוה מאוד הממוקם על המצוק מעל מפעלי ים המלח ולכן בולט מרחוק לנוסעים על כביש 90. חלקי פלדה ארוכים דמויי חלקים ממסילת רכבת מונחים על הארץ ומטפסים על המגדל. המקום שמור, וכולל חניון לצד האנדרטה, ועמוד המציג מידע קולי על מפעלי ים המלח.

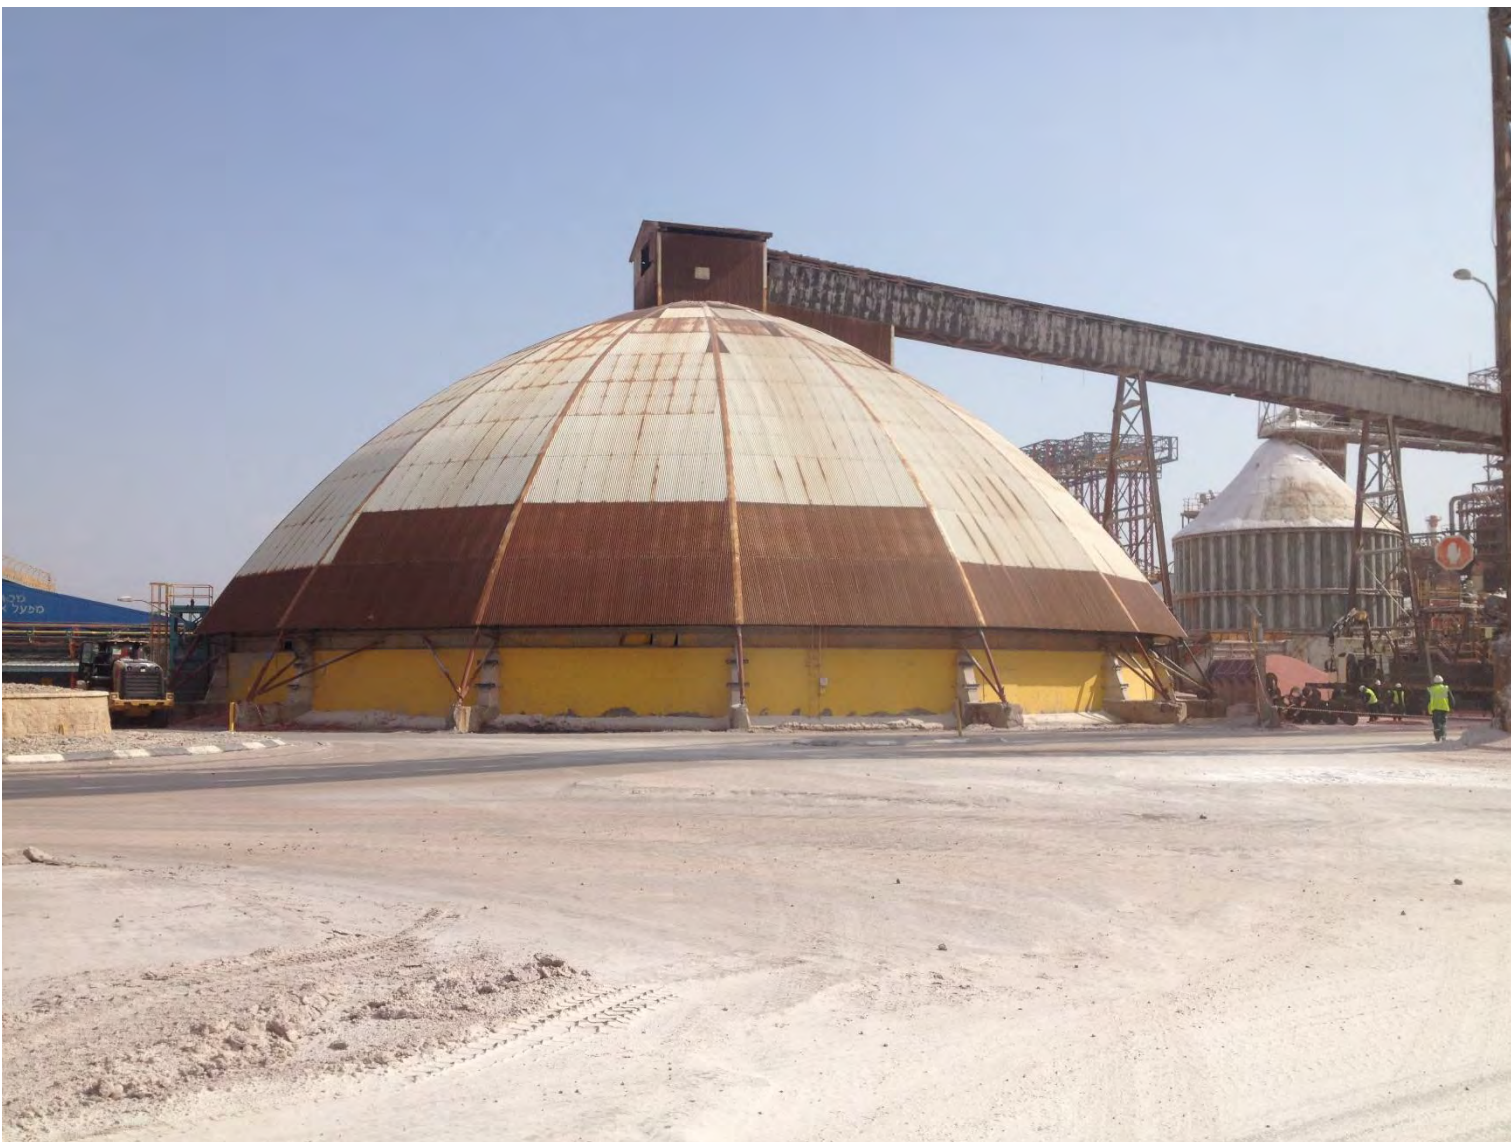
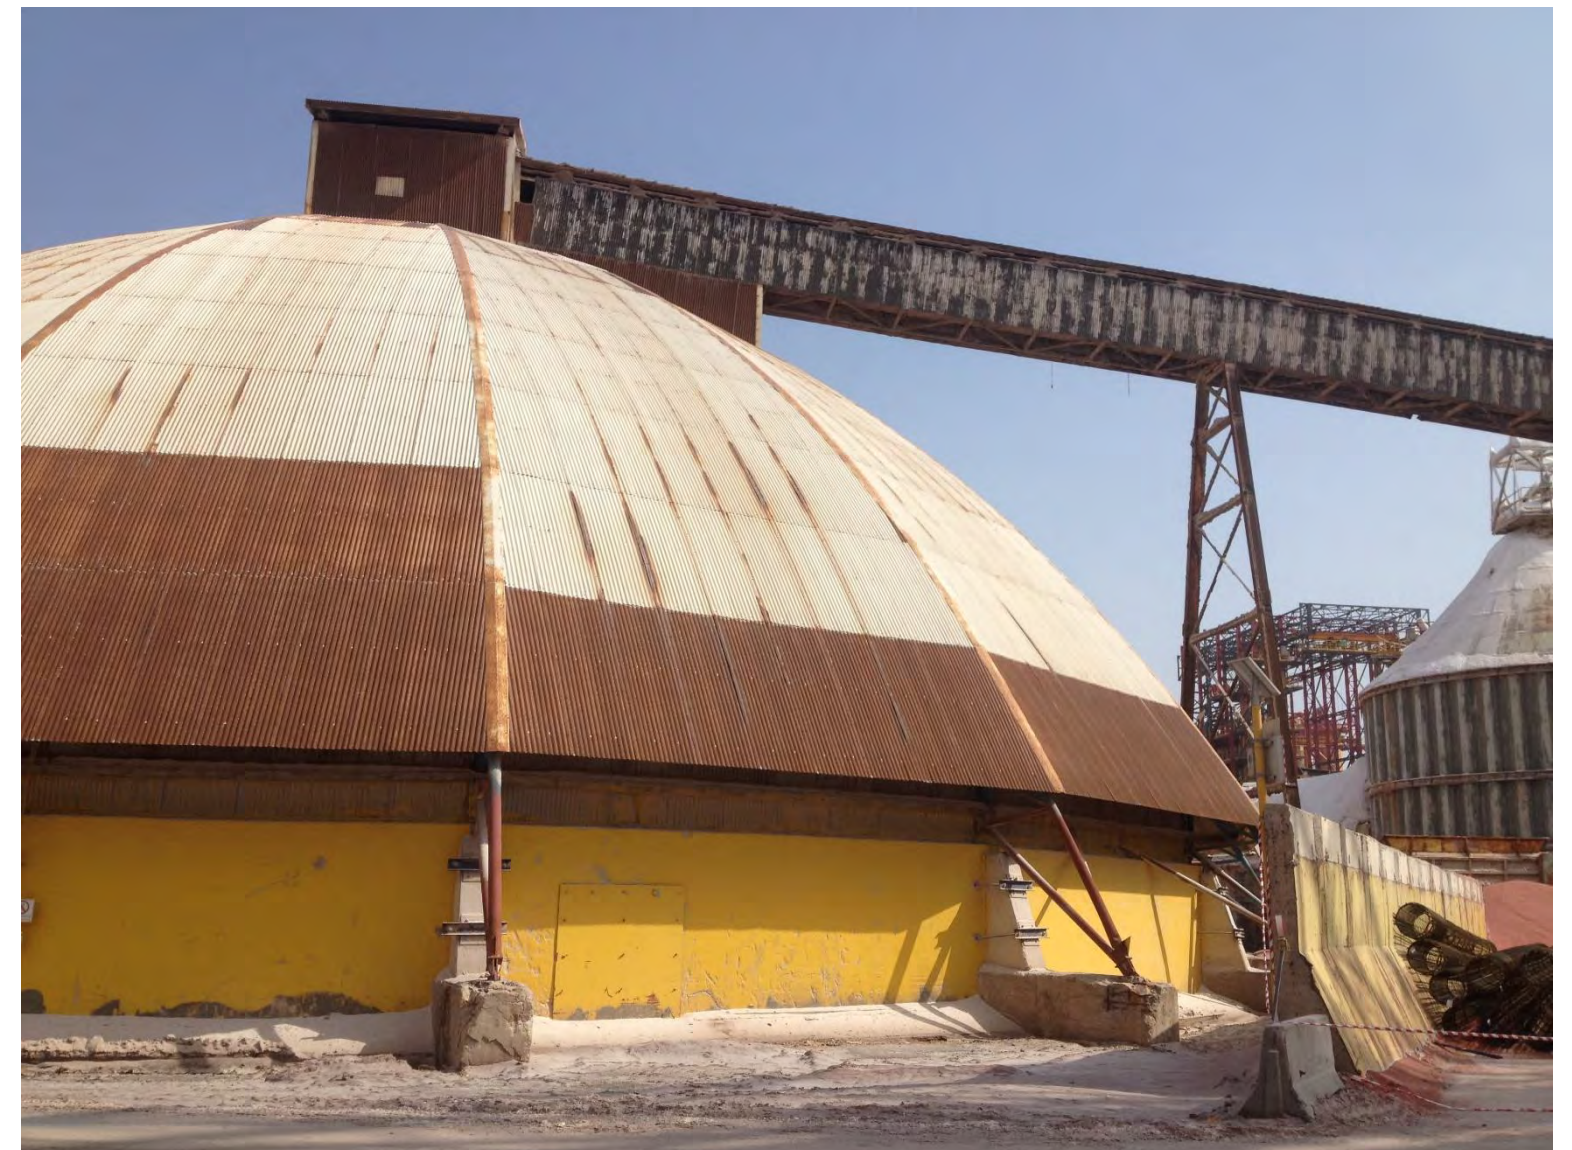
3
מיכל אשלג עגול
מפעלי ים המלח

מבנה דמוי חצי כדור הבנוי מבסיס בטון וכיפה מקורות פלדה וכיסוי מגג פח קל.
שימש במקור ועד היום כמחסן לאשלג המופק במפעלי ים המלח ומוכנס למיכל ממסוע השופך את האשלג מקודקוד הכיפה.
חלק מלוחות הפח הוחלפו לאחר שבמלחמת העצמאות ספגו פגזים ונוצרו בהם חורים.

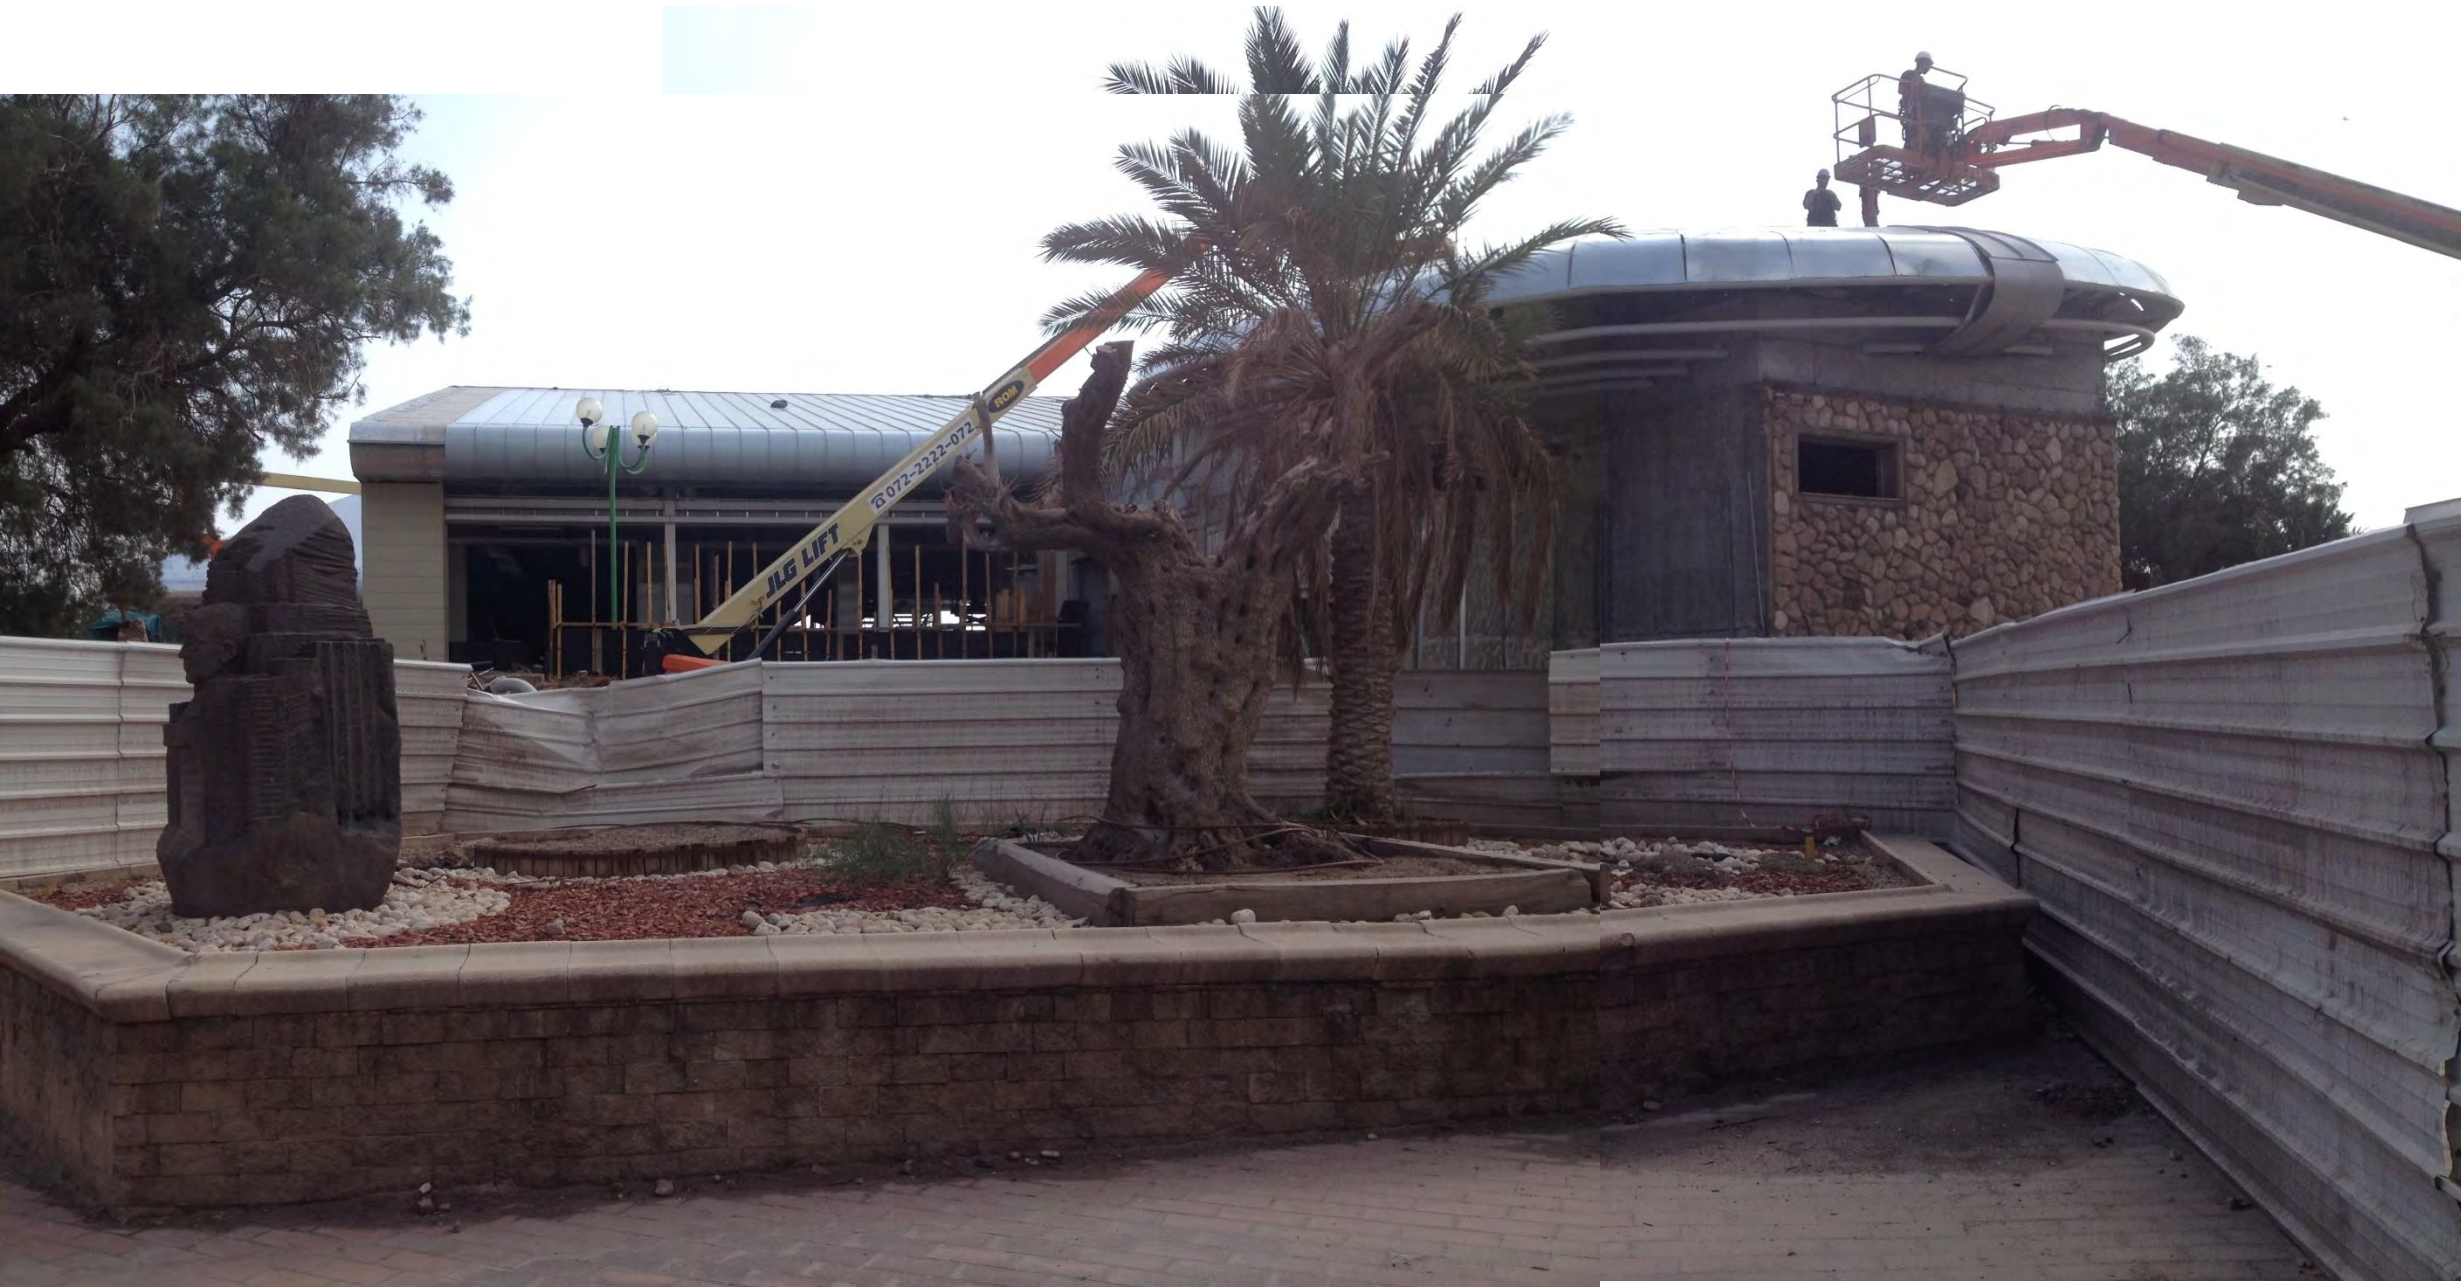
חדר האוכל, מפעלי ים המלח

מבנה בן 2 קומות שתכנן אדריכל שמואל מסטצ'קין כחדר אוכל למפעלי ים המלח. במבנה זה כמו במבנים אחרים שתכנן מסטצ'קין באזור נעשה שימוש בקירות הבנויים מאבן מקומית לצד קירות בטון חשוף.

המבנה עובר בימים אלה (מרץ 2017) שיפוץ גדול המשנה לחלוטין את פניו. הוא יכלול גג קל חדש, ושינויים נרחבים בחזיתות. קירות האבן הושארו מהמבנה המקורי.

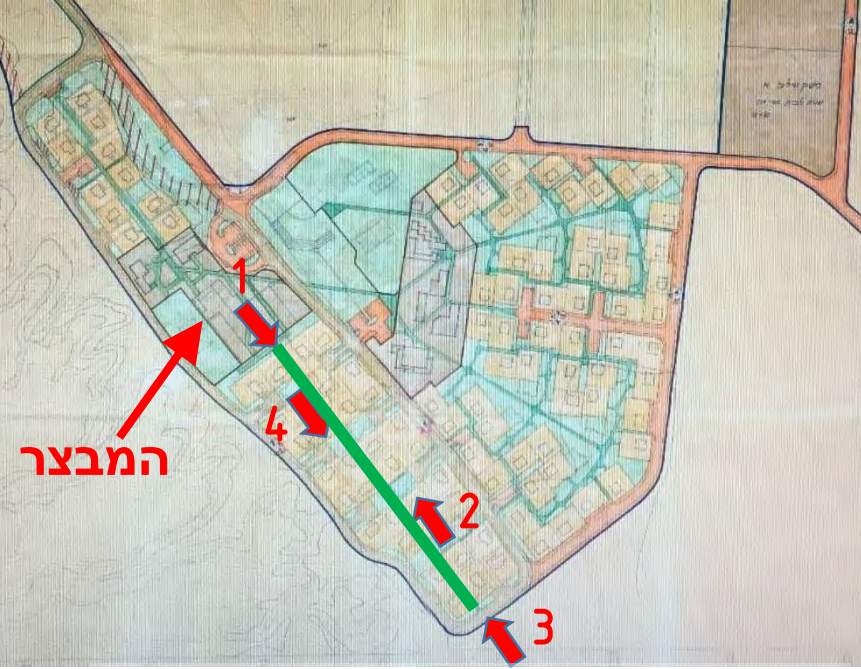
השדרה הראשונה והמרכזית כוללת ציר אורך ראשי שרוחבו 2 מ' ומתחיל במבנה הקבע הראשון- "המבצר"- ונמשך עד לכביש ההיקפי שסביב היישוב. 4 צירי רוחב קצרים פותחו בניצב לציר הראשי והם מקשרים בין הכביש המרכזי ממנו יש גישה לחניות פרטיות- דרך ארבעת המקלטים ומשם אל הכביש ההיקפי מצד דרום-מזרח של היישוב שגם ממנו יש גישה לחניות פרטיות.

השדירה עצמה מרוצפת במרצפות בטון צהובות ואדומות בגודל 30*30 ס"מ, ומשני צידיהן אבני שפה. לאורך הציר נבנו 5 מקלטים ומול כל אחד מהם ככר קטנה, הכוללת ספסלי בטון בצורות עגולות למנוחה, שמשיות ושפע צמחיה סביב הכרות וגם סביב הציר עצמו. כך הפך הציר למשעול ירוק, מוצל ונעים המשמש כשביל פנימי ביישוב החדש המחבר אותו עם המבצר המבנה הראשון מימי הקמת היישוב.

תכנית היישוב נאות הכיכר וסימון ציר המקלטים בירוק, הארכיון הציבורי המרכזי, 1976

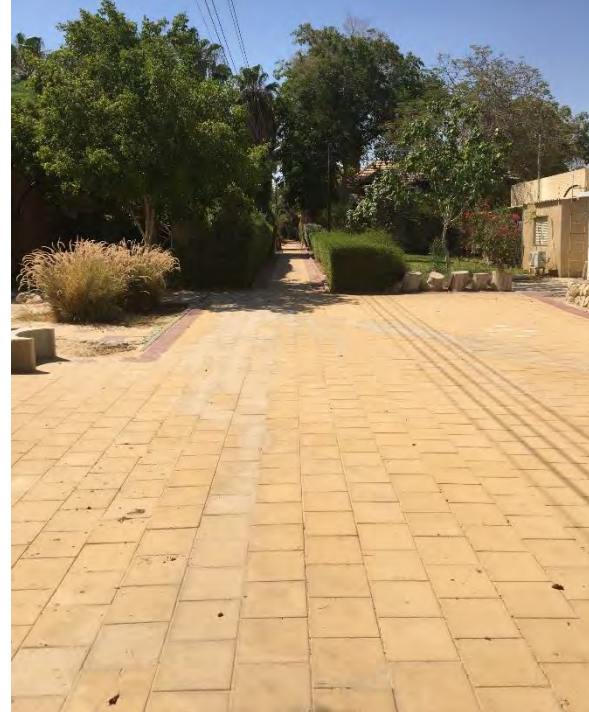
4. מבט דרומה ממרכז השדרה, מרחבה לצד אחד המקלטים. צילום: גודוביץ אדריכלים, יולי 2016

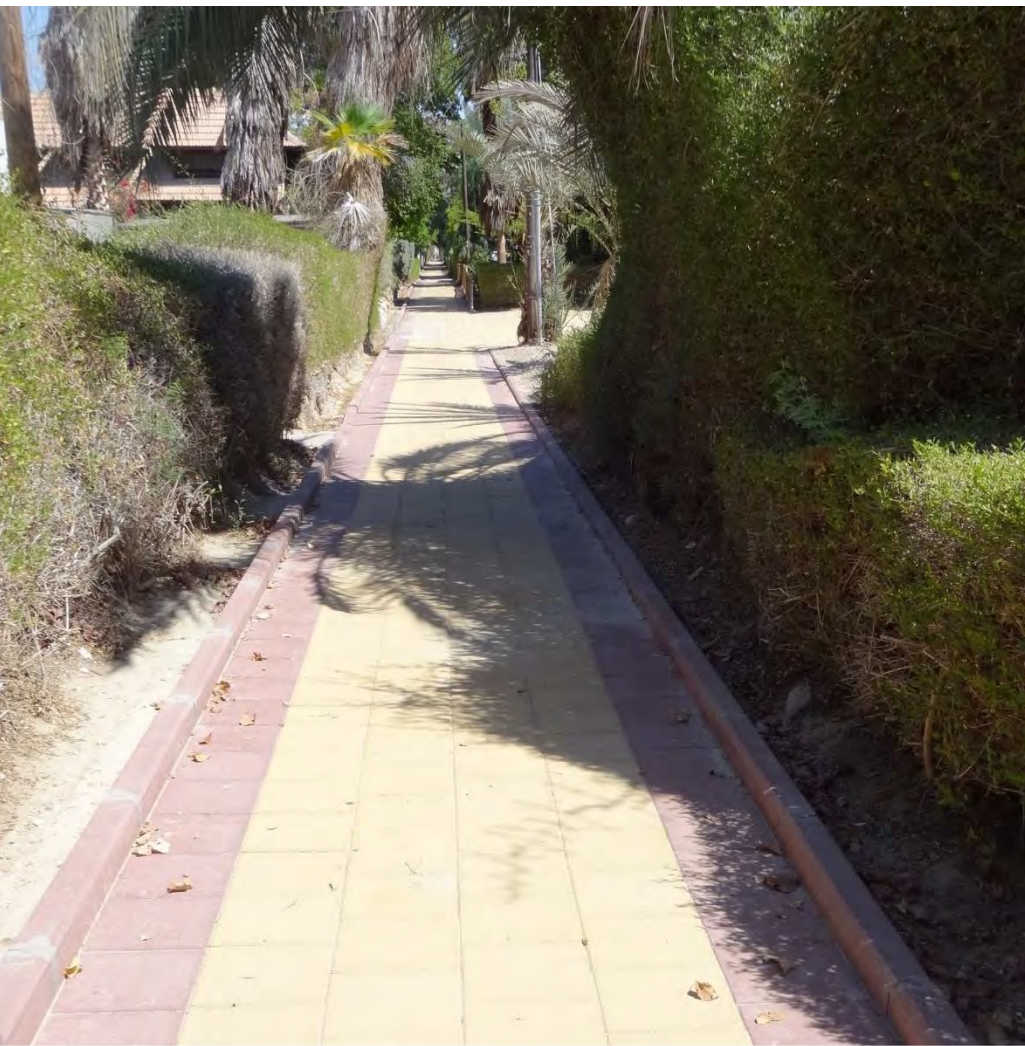
1. מבט דרומה מקצה השדרה ליד המבצר. צילום: גודוביץ אדריכלים, יולי 2016

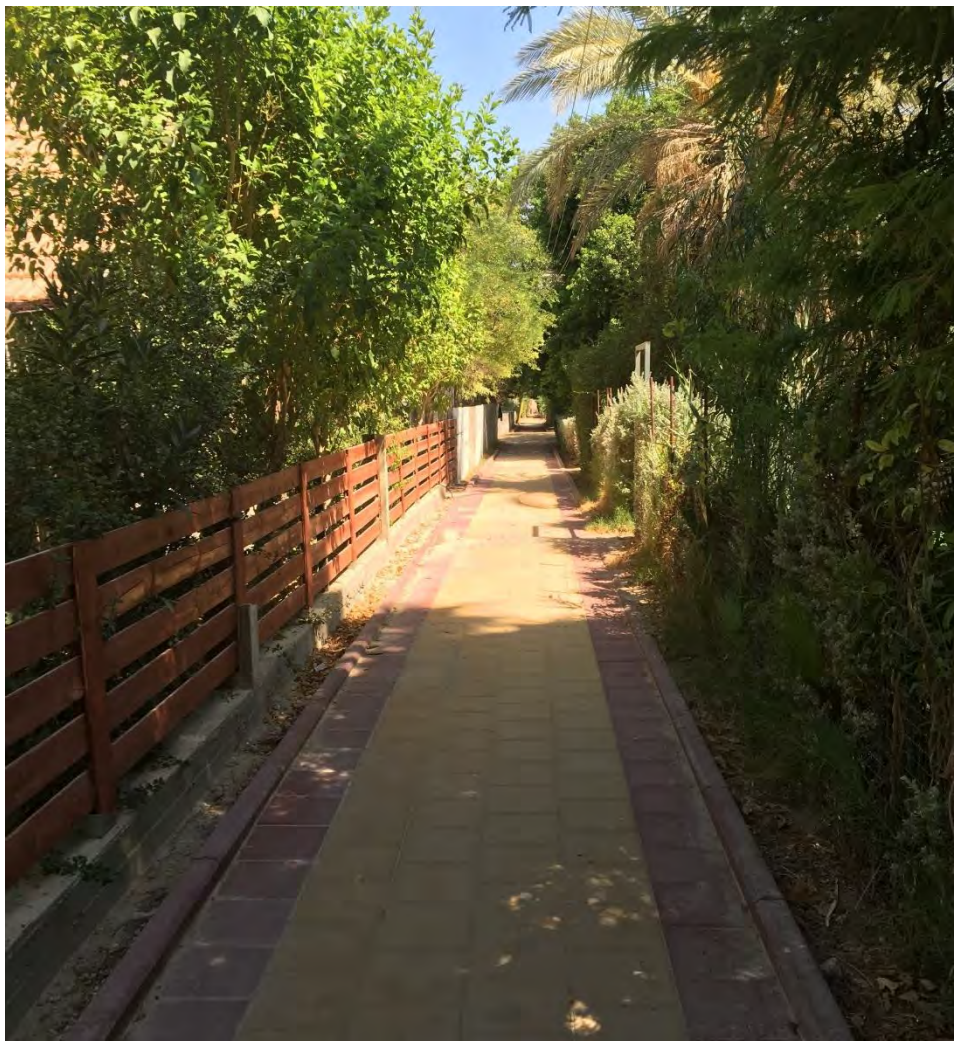
2. מבט צפונה ממרכז השדרה. צילום: גודוביץ אדריכלים, יולי 2016

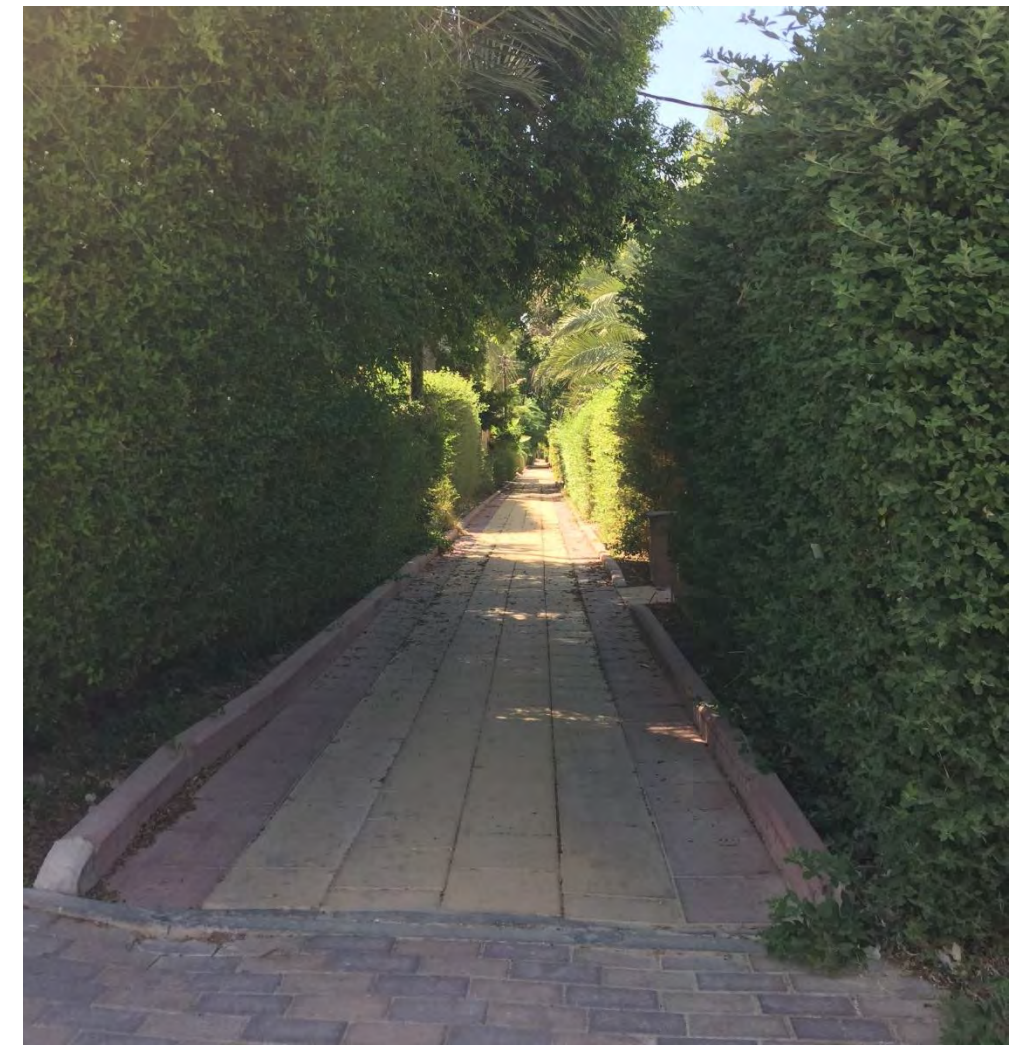
3. מבט צפונה מקצה השדרה סמוך לכביש היקפי של היישוב. צילום: גודוביץ אדריכלים, יולי 2016

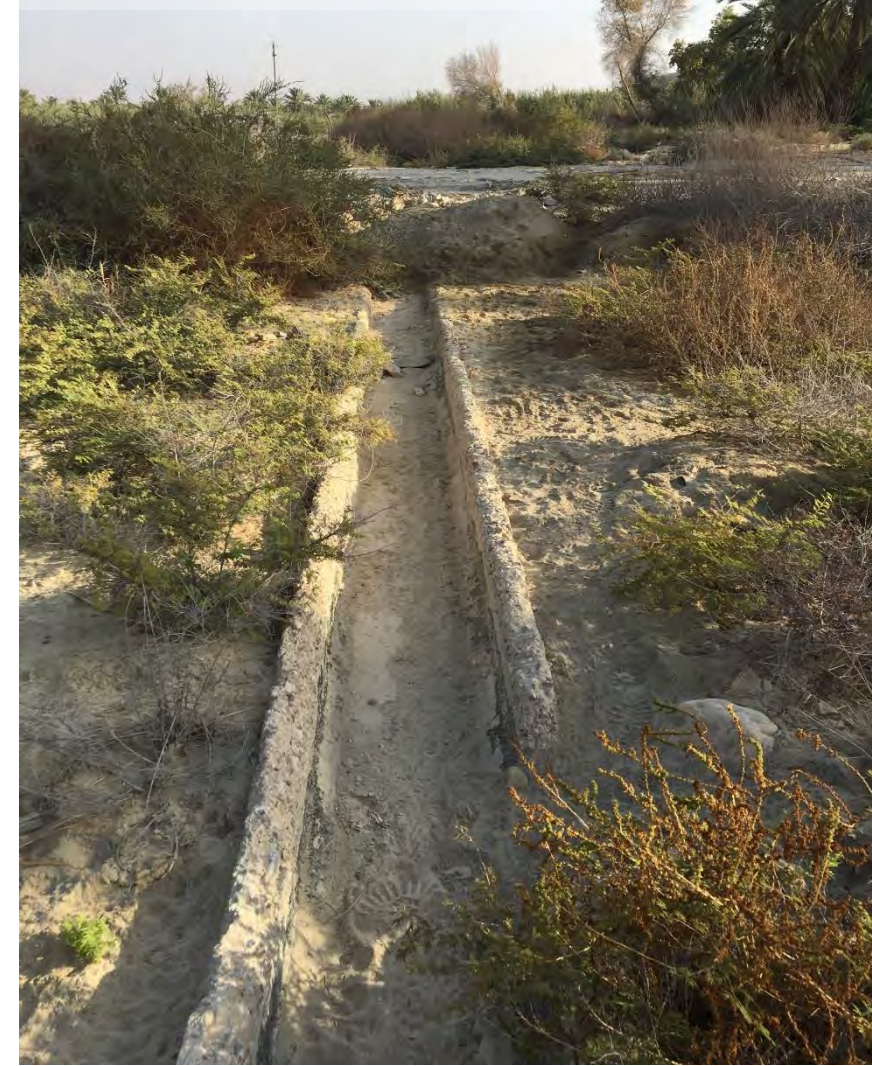
עם השנים התכסתה אמת המים בחול, ובשנים 2008-2013 התקיים פרויקט "אמץ אתר", ובו נחשפת האמה שצורתה מלבנית ועומקה כ-30 ס"מ ובריכת המים ע"י רשות העתיקות ובשיתוף גרשון רביד ואסף מדמוני לצד תלמידי כיתות ט' של ביה"ס התיכון עין גדי ותושבי וילדי נאות הככר ועין תמר, ובסיוע המועצה האזורית תמר. כיום ניתן לראות חלקים מהאמה, ואילו את הבריכה לא ניתן לראות.

אמת המים מובילה למעין שנמצא מימין למעלה.
צילום: גודוביץ אדריכלים, אוקטובר 2016

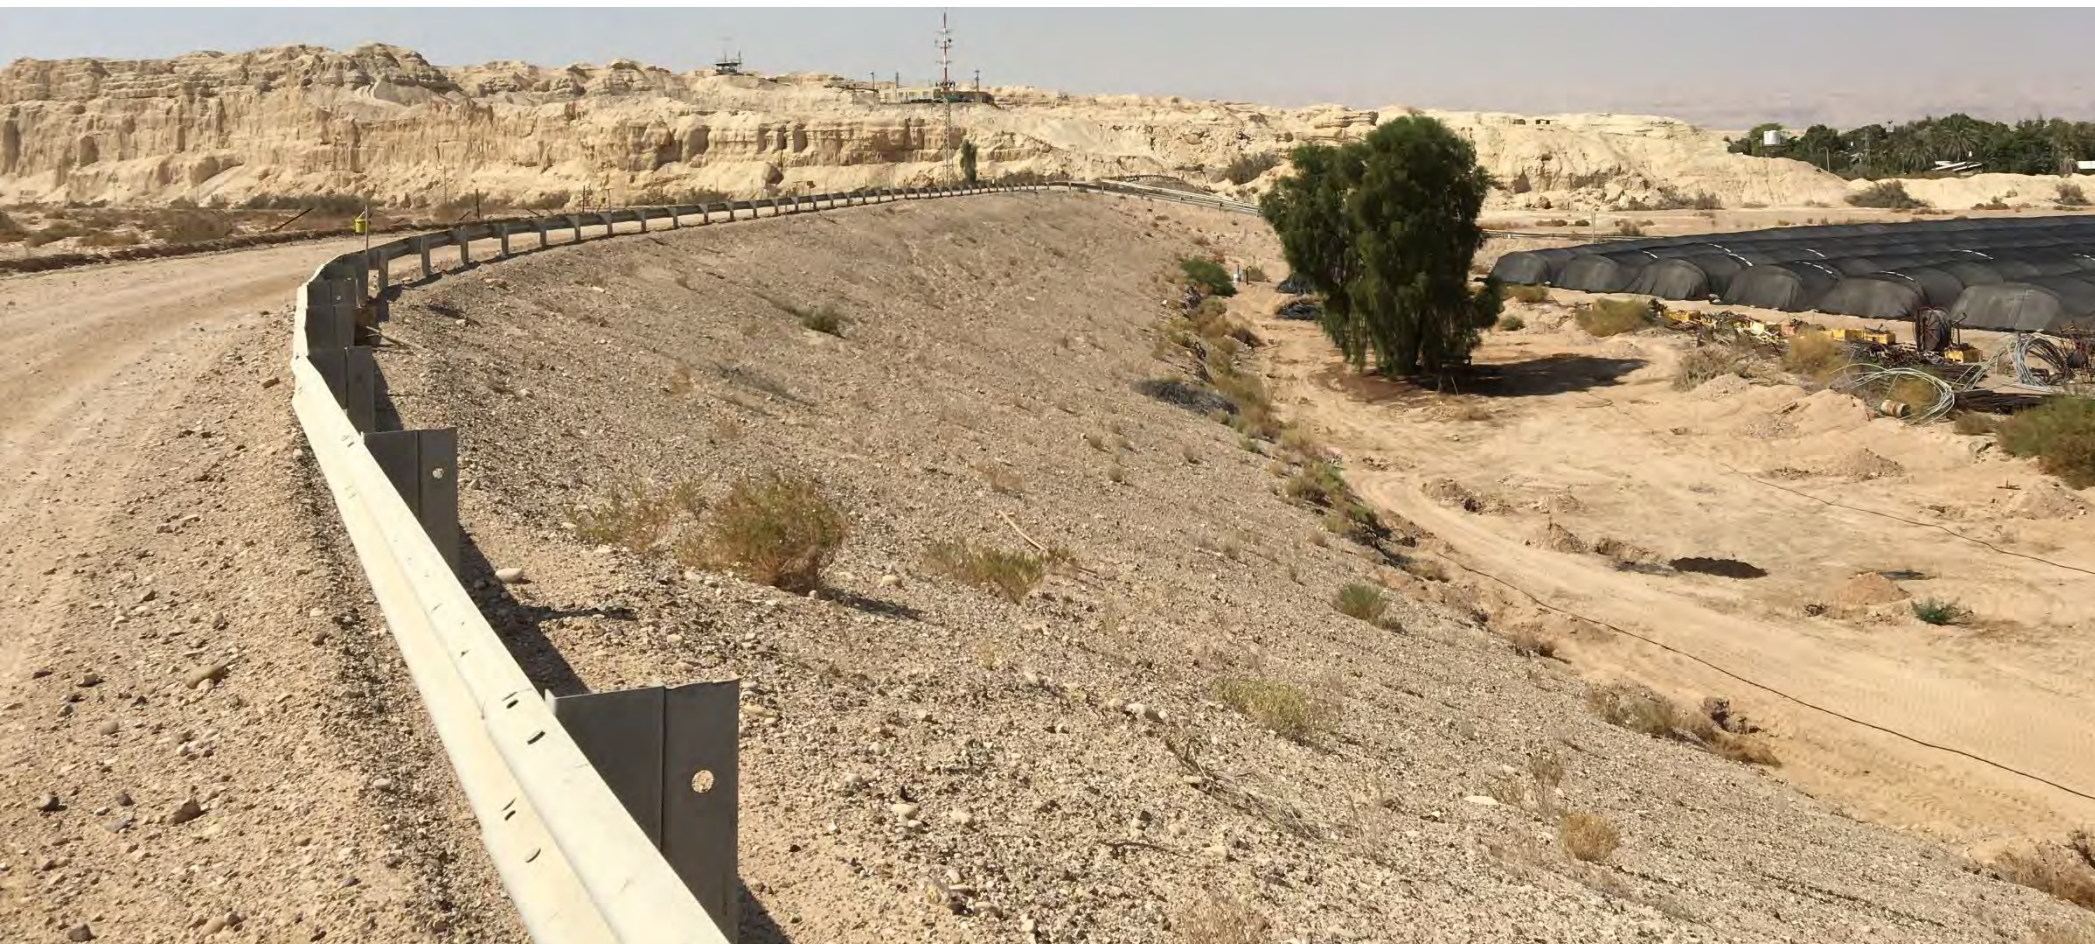
הסכר מצוין לראשונה במפה מ-1967, וכנראה הוקם ב-1964 עם הקמת המבצר והתחלת הגידולים החקלאיים באזור שליד נאות הכיכר של ימינו – במטרה להגן על המבצר ותושביו ועל הגידולים החקלאיים מפני הצפות. במהלך השנים הורחב הסכר וכיום עוברת עליו דרך הטשטוש הצבאית. מבנה הסכר הקיים אינו מיוחד ואינו היסטורי, ולכן אין לו בפני עצמו ערך היסטורי שראוי לשמר. עם זאת, בשל היותו אלמנט נופי בולט במרחב והיותו סכר מתחילת הקמת היישוב, ניתן לשמר כנקודת תצפית רחבה וגבוהה על נחל הערבה, הגבול המדיני, היישוב נאות הכיכר ושטחיו החקלאיים.

סכר נחל ערבה המגן על השדות החקלאיים ויישוב נאות הכיכר שמימין (ברקע הבסיס הצבאי החדש). צילום: גודוביץ אדריכלים, אוקטובר 2016

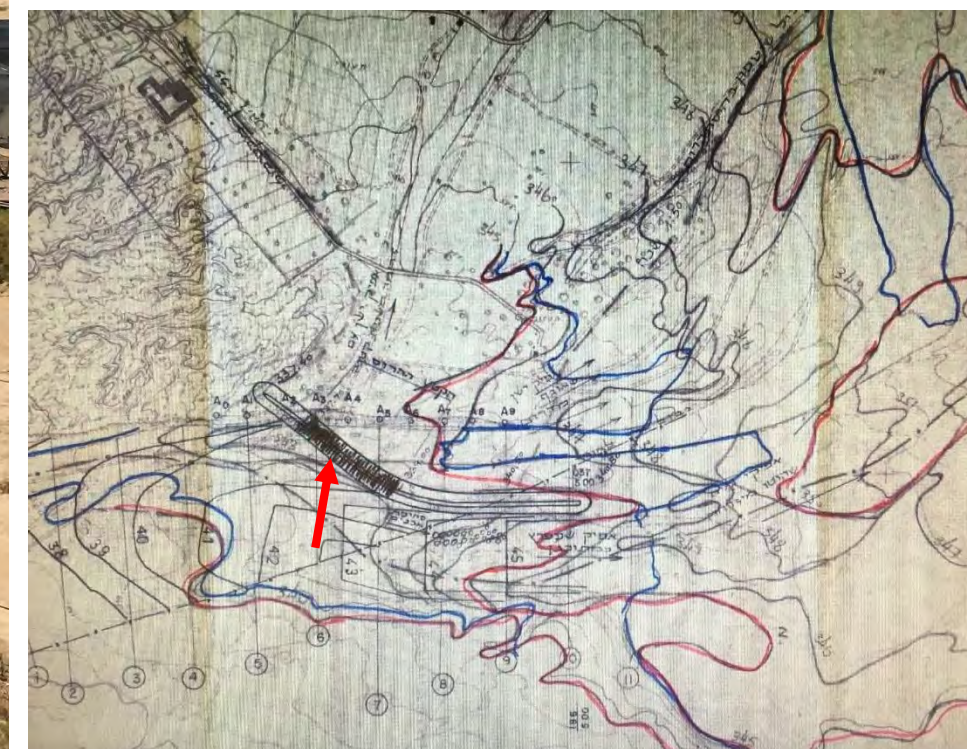
סכר נחל ערבה. תכנית של מהנדסי מים ותשתית – "הנדסה שדה ובנין". 1974. ארכיון ציוני מרכזי
